Illustrierte Ersatzteilliste (IPL) – Update

365 X-TORQ

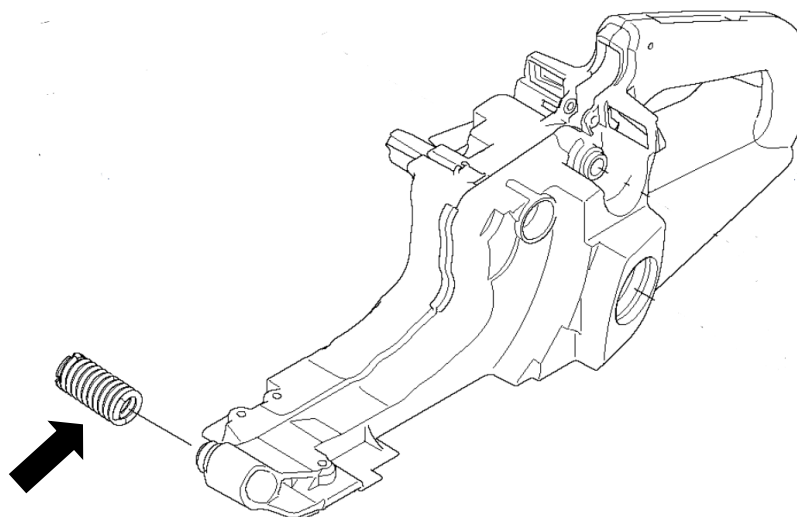
503 63 76-03/04

Neuer Vibrationsdämpfer mit geschliffener Oberfläche auf der Metallfeder Der Kunststoffstecker wurde verändert.
Dadurch ist das Gewinde länger, wodurch die Feder im Kunststoffstecker besser festgezogen werden kann.

Grund: Verbesserte Haltbarkeit des Vibrationsdämpfers.

Neue Artikel: Vibrationsdämpfer 503 63 76-03 und 503 63 76-04 (fest)
